美芝涡旋压缩机 60KD 机型吸气管泄漏的 8D 报告

发出日期: 2024-3-22

美芝回复日期: 2024-4-30

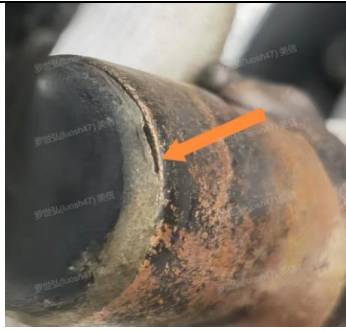
供货商: 美芝	机型:SAVC060D11ULKD	品名: 60KD
第一项	内部成员	外部成员
联系人及电话: 李雄彬 13751736630	美芝相关人员: 品质责任人: 黄磊、李雄彬、罗世弘、吴小雷 工艺责任人: 郑彬 制造责任人: 卢耀强 森品: 彭志军、苏智钊	客户主要相关人员: 李剑、韦德坤、莫穗荣
开始日期: 2024-3-22	报告编号:	
第二项: 问题叙述		日期:2024-3-22
<p>3月22日,美的楼宇反馈60KD机型在工程上线时出现压缩机吸气管泄漏1台,铭牌号为403252575A。压缩机泄漏位置为吸气管的中部,铜管与钢管的焊接部,如下图:</p> <div>  </div> <p>泄漏压缩机返回我司后,氨检、水检均能有效检出,且泄漏现象明显。</p> <div>  </div>		
第三项:叙述产生原因		日期: 2024-3-23
<p>1. 不良品分析</p> <p>1) 外观确认</p> <p>a. 泄漏吸气管表面无碰撞、跌落、刮蹭等外力损伤;</p> <p>b. 泄漏部位在内弯侧铜管与钢管焊接处,有明显的焊料填充不饱满导致焊接间隙不良的情况;</p>

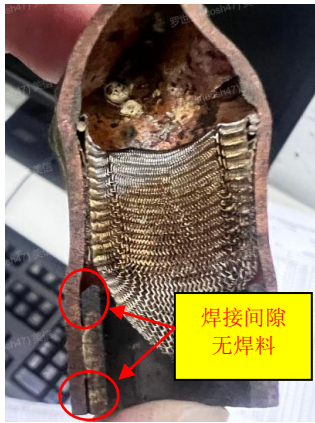
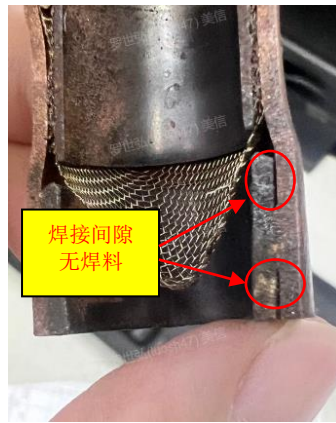
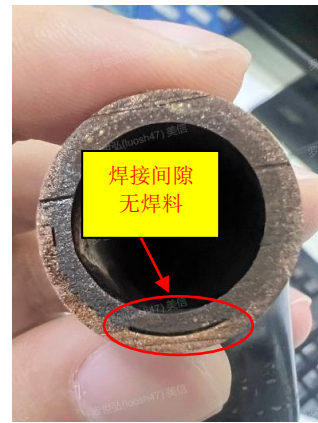
2) 分解确认

- 泄漏吸气管，经过分解后确认到泄漏部位焊料填充不饱满；
- 焊料堆积在铜管与钢管搭接部位的中间处，上/下端无焊料；

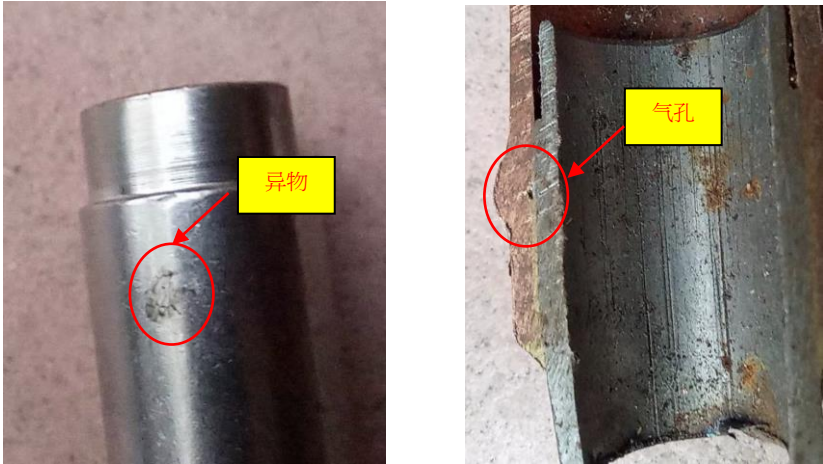
3) 异常再现验证

选取表面有异物的钢管与铜管配合，用现行参数进行焊接，分解确认焊接效果；

- A. 钢管表面异物处，在焊接后该部位存在气孔，焊料填充不饱满。
- B. 钢管异物为钢管加工时残余在表面的油污，长时间未清洗后凝结成的固态物体。

综合以上锁定异常原因：钢管加工后表面的油污未及时清洗，凝结成固态物体，与铜管焊接时有油污的地方会形成气孔及间隙，导致焊料不饱满。压缩机运输至楼宇线上做焊接，焊接过程受热影响，泄漏产生。
