Midea				8-D改善报告 8D improvement report		编号: QM-24-0911	
						生效期: 2024年9月11日	
填写部门	品质部	发送部门	品质部	存档部门	质量部		
改善课题	铝管划伤		编号		10202001000109		
启动日期	2024.9.11		结束日期		2024.9.13		
D1 组建小组	小组成员	小组职务		部门/职务			
	蔡俊复	组长		质量部部长			
	张德政	组员		分厂厂长			
	王留坤	组员		分厂质量副厂长			
	葛磊	组员		销售经理			
	闫鹏宇	组员		成品主管			
实施步骤						责任人	期限
D2 问题描述	外观:标准要求:管材为冷加工表面,管材内外表面应光滑、洁净,无凹痕、裂纹、砂眼、腐蚀斑点、发黑、发白及明显的扭曲、划伤等缺陷,且表面可进行铝氧化处理,外观不允许出现深灰色,铝管表面不得出现划痕、压痕等表面损伤。实际来料压痕,磕伤。;。外观:标准要求:管材为冷加工表面,管材内外表面应光滑、洁净,无凹痕、裂纹、砂眼、腐蚀斑点、发黑、发白及明显的扭曲、划伤等缺陷,且表面可进行铝氧化处理,外观不允许出现深灰色,铝管表面不得出现划痕、压痕等表面损伤。实际来料压痕,磕伤。

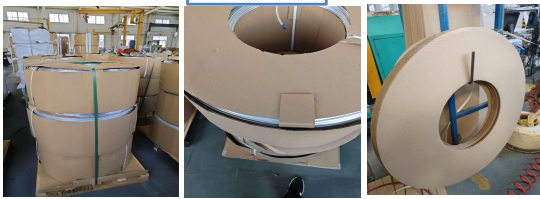
葛磊	9月11日
D3 临时对策	1、对客户处铝管划伤不良品进行退回,补发合格铝管至客户处,确保客户正常生产; 2、对库存产品外观进行全检,确保出货状态合格,给予合格上线。					葛磊	9月11日
D4 寻找根本原因	发生原因: 1、铝盘管的包装保护措施不足,产品经运输流转过程中,由于路途颠簸与其他货物发生碰撞,导致铝管出现划伤,磨损情况; 2、在铝盘管包装过程,员工操作不当,有异物碰到外圈铝管,导致划伤; 流出原因: 铝盘管在出货前,未对产品外观进行复检,导致不良品流出;					王留坤 闫鹏宇	9月12日
D5 制定整改对策	1、包装方式为铝盘管顶端和底端使用三层结构瓦楞纸板进行防护,,在铝盘管和打包带接触部位使用(80*50/100*5mm规格)实心纸护角进行防护,防止磨损; 2、打包完成后对打包外观进行全检,确保打包带能够绑紧瓦楞纸板,能够有效全面的保护铝管,防止受损; 3、出货前对每托产品进行全检,确保出货状态合格; 4、求包装员工不允许携带硬质异物,包装时对外圈铝管外观进行复检,防止磕伤铝管;					王留坤 闫鹏宇	9月13日

D6 对策实施及效果验证	已对所有库存进行检验,确保出货状态合格。					王留坤 闫鹏宇 葛磊	9月13日
D7 成果固化	包装方式

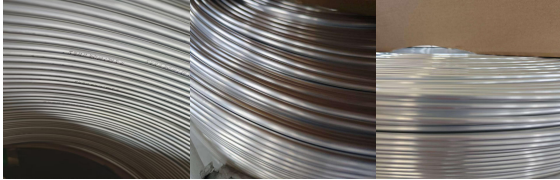
库存排查无不良
